Når fortiden kan single-steppes - tips & tricks.

Eksempler 2017-2021:

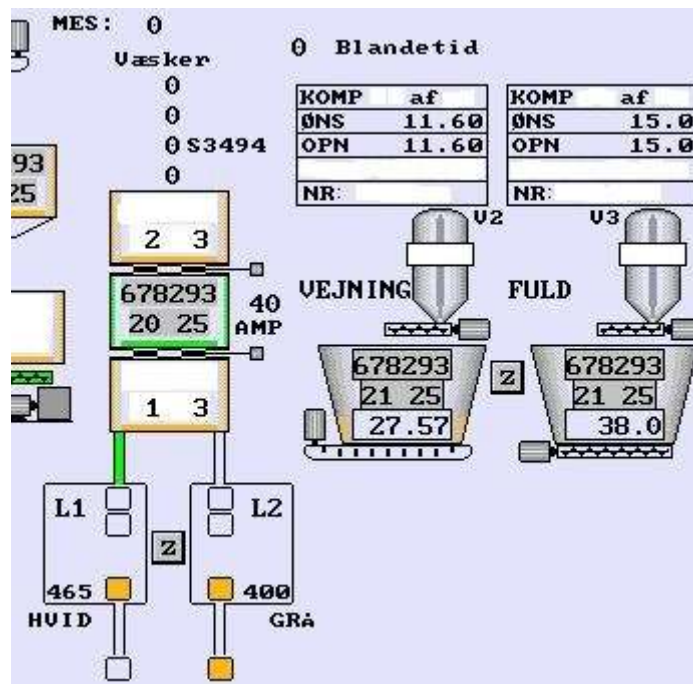
CUT1:

cut1 viser vægt 3 med kun let undertryk, mens der stadig er vare i blanderens efterbeholder. Den viser 38 kg.

Hvis du kan gøre noget for at løse dette trykbølge problem fra blander-tømmning, vil en simpel ændring af den måde V2 og V3 tømmer på, kunne fjerne alle andre forstyrrelser.

Efterskrift 2022: Ad mekanisk vej blev den kraftige sugebølge fra blandertømning hurtigt reduceret til praktisk taget ingenting, og den programændring der skulle til for at få et par vægte til at afvente planlagt (ikke utilsigtet) stop af efterfølgende køreveje før start på opvejning, kostede kr. 1.770 incl. online-installation.

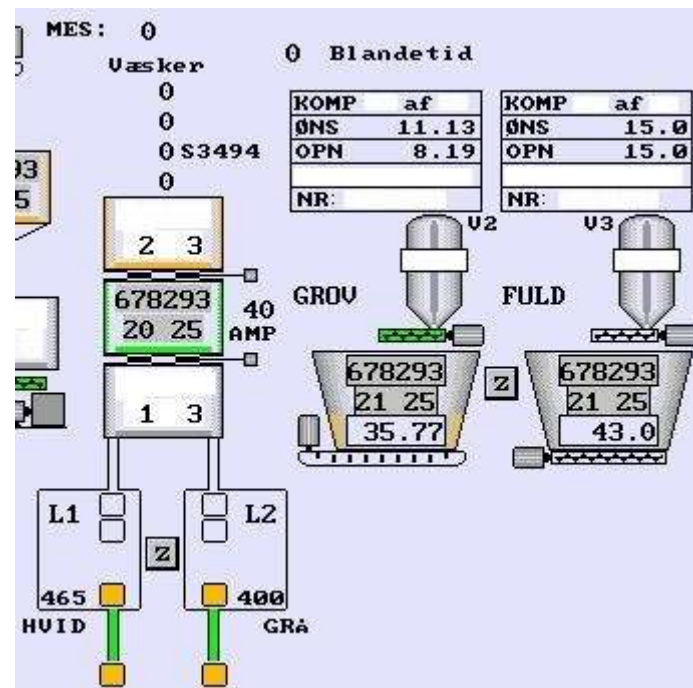
CUT2:

cut2 viser hvad der sker, når der ikke længere er vare i efterbeholderen. Vægten stiger til 43 kg - en ændring på +5 kg.

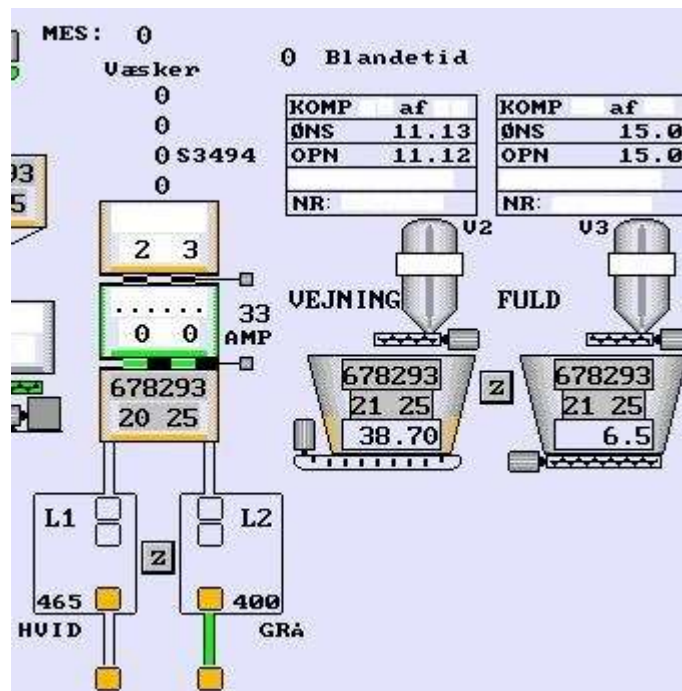
CUT3:

cut3 viser hvad der sker når blanderen tømmer. Der kommer en suge-bølge på hele **36.5** kg. så vægten viser 6.5 kg.

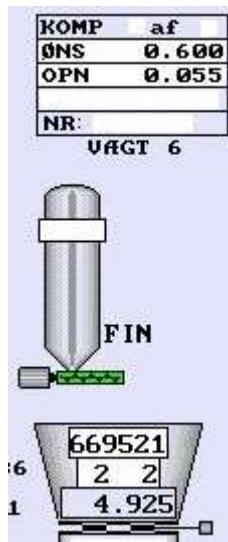
fig 1:

Sneglen kører ret længe (ca 3 sekunder), før der kommer fuldt flow på vægten. Det tyder på, at et eller andet – formentlig afsugning – har tømt kammeret mellem snegl og vibratorspids – måske endda de forreste vindinger da doseringen startede som ca. 1 sekund uden flow, 2 sekunder med lavt flow (halvtømte vindinger) og så højt flow.

Fig 1 viser netop overgangen fra lavt til højt flow efter 3 sekunders kørsel med sneglen. Der er kommet 55 gram i vægten.

Det anbefales hurtigst muligt at prøve at skrue ned for afsugningen – evt. kigge på utætheder, ”falsk luft” og lign. At have i alt 37 sekunders selvløb efter stoppet snegl er ekstremt.

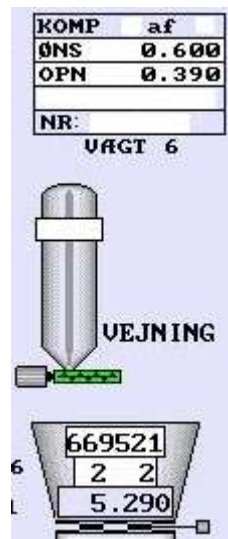
Det høje flow varer kun i knap 2 sekunder – så forsøges sneglen stoppet. I selve den scantid hvor sneglen stoppes, er der doseret 390 gram – det tyder på forventet efterløb på $600-390=210$ gram.
fig 2:

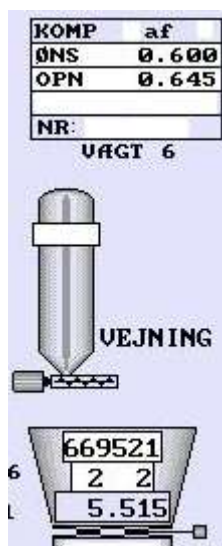
Efter 2 sekunders efterløb sker der en skarp opbremsning i flowet – men der er klart overtrådt – der er doseret 645 gram og vi skulle kun have haft 600.
fig 3:

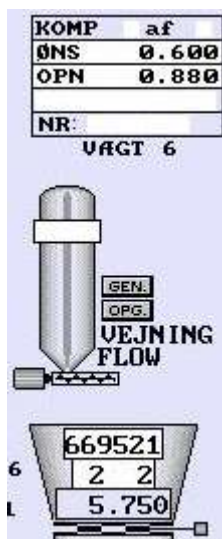
fig 4:

Men flowet er ikke gået i stå – der drysses fortsat, og da den doserede mængde efter ca. 25 sekunders uafbrudt drys passerer 820 gram kommer ”flow” alarmer – men drysset bliver ved i yderligere 12-13 sekunder, før det – efter i alt 38 sekunders selvløb stopper ved 880 gram.
